## MAGDALENA von Pankow

Farbe: geöltes Holz  
Holzöl: Bioleinöl  
Bezugsstoff: silber, Ornamente  
Federung: Federkorb  
Polster: Schaumstoff 20mm, Polyesterwatte

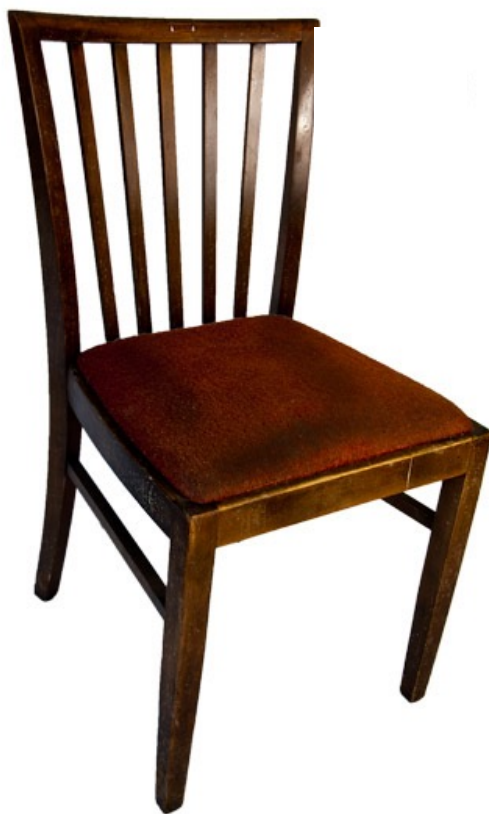
vorher

Die Ausgangsbasis war solide. Das Holz war nicht beschädigt und war mit einer dunklen Lasur behandelt. Auf der Oberfläche zeigten sich die üblichen Abnutzungserscheinungen, wie Kratzer, abgewetzte Stellen, leichte Dellen und Schrammen auf. Beine, Rückenlehnen und Rahmen waren solide verbunden, wir stellten keine Lockerungen der Holzverbindungen fest. Eine Demontage und Neuverleimung war nicht erforderlich.

Die Polsterbezüge befanden sich in einem extrem abgenutzten Zustand. Die Einlegerahmen hatten die Zeit relativ gut überstanden. Die Zapfenverbindungen der Rahmen waren stabil, das Holz in seiner Grundsubstanz, bis auf optische Mängel, noch gut erhalten. Teile der Federkörbe befanden sich bereits in der Auflösung, einige Federn und Federklammern waren bereits gebrochen. Die Polsterfüllungen war komplett in der Auflösung begriffen.
