INSTANDSETZUNG

#230

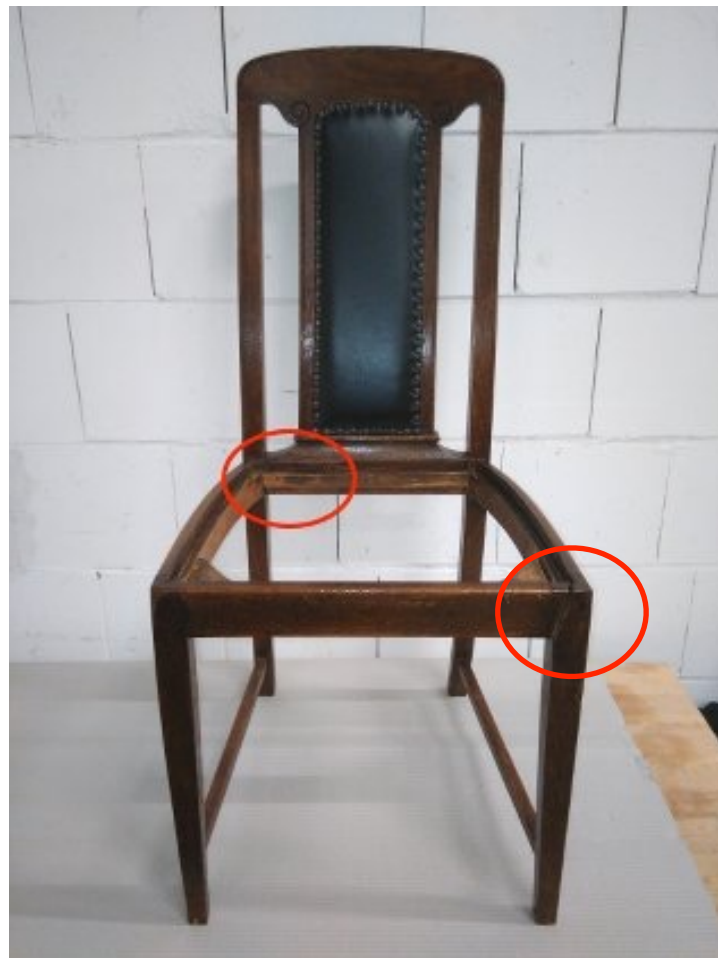
Die Zapfenverbindung der vorderen rechten Querstrebe zum Stuhlbein war komplett lose. Die dortige Zapfenverbindung wies bereits große Beschädigungen auf.
Die Zapfenverbindung hinten links zeigte bereits Ermüdungserscheinungen.

Reparatur Bruchstelle vorn links, ohne weitere Oberflächenbehandlung

1. Demontage
2. Entfernung Leimreste
3. Neu verleimt
4. Schäden gespachtelt
5. Nachschliff
6. Endkontrolle
