## MAGDALENA von Pankow

Farbe: geöltes Holz  
Holzöl: Bioleinöl  
Bezugsstoff: silber, Ornamente  
Federung: Federkorb  
Polster: Schaumstoff 20mm, Polyesterwatte

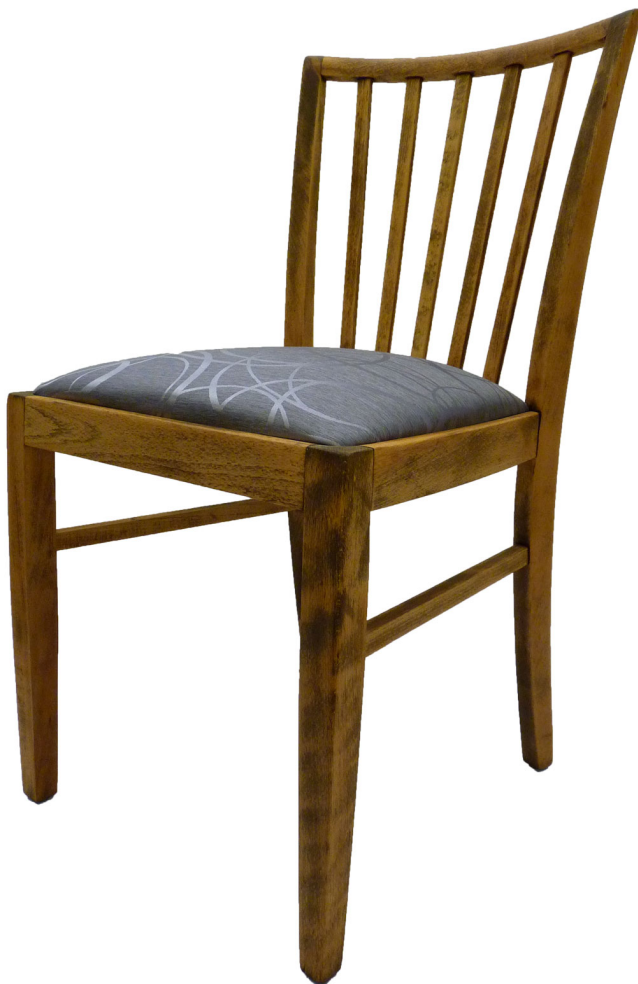
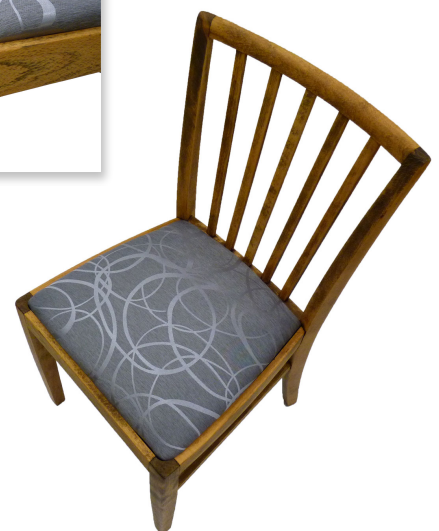
Die Ausgangsbasis war solide. Das Holz war nicht beschädigt und war mit einer dunklen Lasur behandelt. Auf der Oberfläche zeigten sich die üblichen Abnutzungserscheinungen, wie Kratzer, abgewetzte Stellen, leichte Dellen und Schrammen auf. Beine, Rückenlehnen und Rahmen waren solide verbunden, wir stellten keine Lockerungen der Holzverbindungen fest. Eine Demontage und Neuverleimung war nicht erforderlich.

Die Polsterbezüge befanden sich in einem extrem abgenutzten Zustand. Die Einlegerahmen hatten die Zeit relativ gut überstanden. Die Zapfenverbindungen der Rahmen waren stabil, das Holz in seiner Grundsubstanz, bis auf optische Mängel, noch gut erhalten. Teile der Federkörbe befanden sich bereits in der Auflösung, einige Federn und Federklammern waren bereits gebrochen. Die Polsterfüllungen war komplett in der Auflösung begriffen.

1. Schliff - Altanstrich entfernt (grob)
2. Schliff (mittel)
3. Schliff (fein)
4. Vorbereitung (entstaubt, abgeklebt)
5. Schliff 1
6. Schliff 2
7. Schliff 3
8. Holz geölt 1
9. Holz geölt 2
10. Holz geölt 3
11. Einlegerahmen entkernt
12. neuer Federkorb montiert
13. Polster neu aufgebaut
14. Polster neu bezogen
15. Polster-Rückseite abgedeckt
16. Endkontrolle
